EINE ÄRA GEHT ZU ENDE

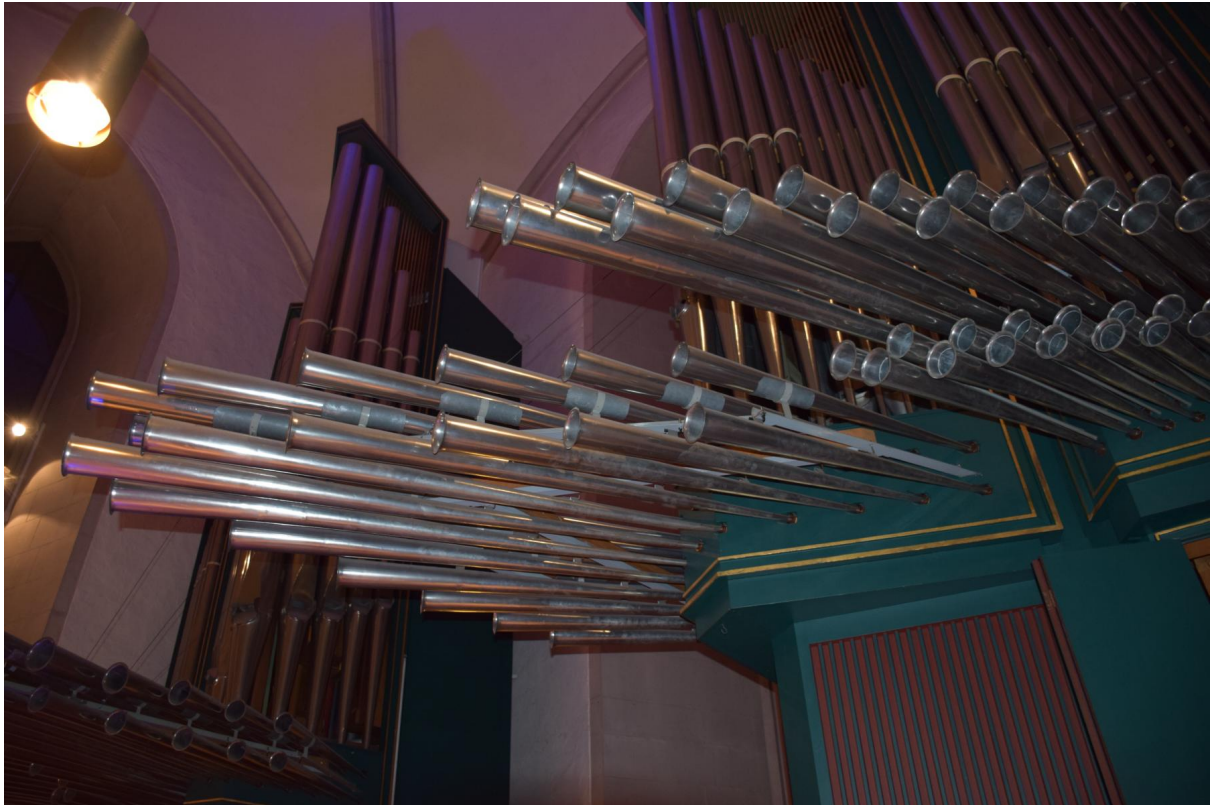
Neben den klanglichen Problemen in Teilen des Pfeifenwerkes (hier besonders der Zungen im Inneren der Orgel und der von außen sichtbaren Horizontaltrompeten) sind auch das Gehäuse aus Sperrholz, die zweigeteilte Gehäusekonstruktion als Stahlgerüst, die sehr beengten Platzverhältnisse in der Orgel und der generell ungünstige Standort in den Ecken der Turmwand zu bemängeln. Nun wurde auch noch eine generelle Verunreinigung durch Haus- und Baustaub festgestellt, z.B. innerhalb des Windsystems. Laute Windgeräusche legen die Vermutung nahe, dass es auch Undichtigkeiten im Windsystem gibt. Das Balgleder ist teilweise beschädigt und könnte im Laufe der Zeit undicht werden.

Eine Generalreinigung des gesamten Instrumentes mit Neuintonation wäre zum jetzigen Zeitpunkt ohnehin fällig. Aus rein technischer Sicht könnte man theoretisch mit der Generalreinigung eine Überholung des gegenwärtigen Instrumentes verbinden. Dennoch würden die klanglichen und konzeptionellen Mängel bleiben. Allein die Beseitigung der technischen Mängel würde Kosten verursachen, die in keinem verantwortbaren Verhältnis zum Ergebnis stünden. Auch Umbau und Erweiterung des Instrumentes würden bei hohem finanziellen Aufwand nur wenige Verbesserungen bringen. Die Orgel bliebe auch nach der

Reparatur immer noch ein in seiner ursprünglichen Konzeption „gefangenes“ Instrument. In der Vergangenheit mussten immer wieder „kleinere“ Reparaturen durchgeführt werden, die für den Moment zwar Abhilfe schafften, das Grundproblem aber nicht beheben konnten. Auf diese Weise wurde regelmäßig Geld in diese Orgel investiert, das besser für ein gut durchdachtes Gesamtkonzept angelegt worden wäre.
